UNIVERSIDAD DE CUENCA

“SISTEMA DE GESTIÓN SOSTENIBLE DE PAVIMENTOS APLICADO A LAS VÍAS Y PARQUEADEROS DE LA UNIVERSIDAD DE CUENCA”

Trabajo de Titulación
previa a la obtención
del Título de Ingeniero Civil

Cuenca - Ecuador
11 de abril del 2017

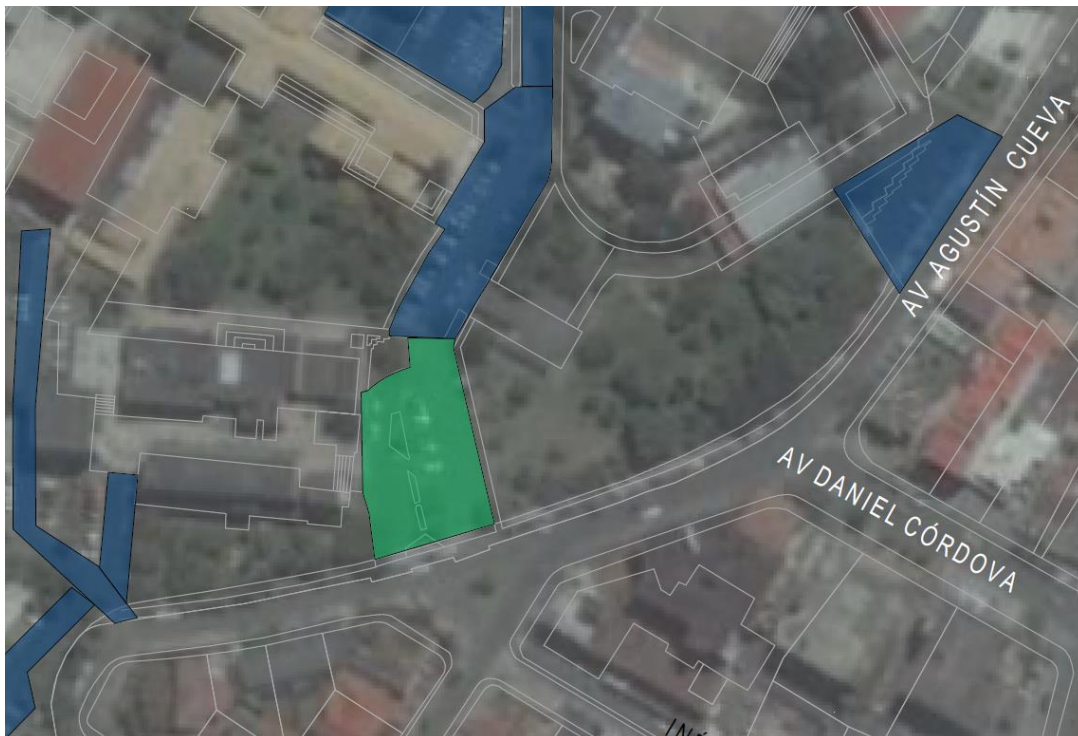
Figura 48. Parqueadero - Arquitectura.

FALLA	SEVERIDAD	MAGNITUD	UNIDAD	TRATAMIENTO	COSTO UNITARIO	COSTO TOTAL
Exudación	ALTA	25,76	m ²	Agregados y cilindrado	0,11	2,83
Grietas longitudinal y transversal	BAJA	119,02	m	Sellado de grietas	1,93	229,71
Parcheo y acometidas de servicios públicos	MEDIA	6,19	m ²	Sustitución del parche	15,34	94,95
Ahuellamiento	BAJA	1,70	m ²	Fresado y sobrecarpeta	8,32	14,14
Grietas parabólicas	BAJA	0,95	m ²	Parcheo	10,20	9,69
Interperismo	MEDIA	8,36	m ²	Tratamiento superficial	2,60	21,74
					TOTAL =	373,07

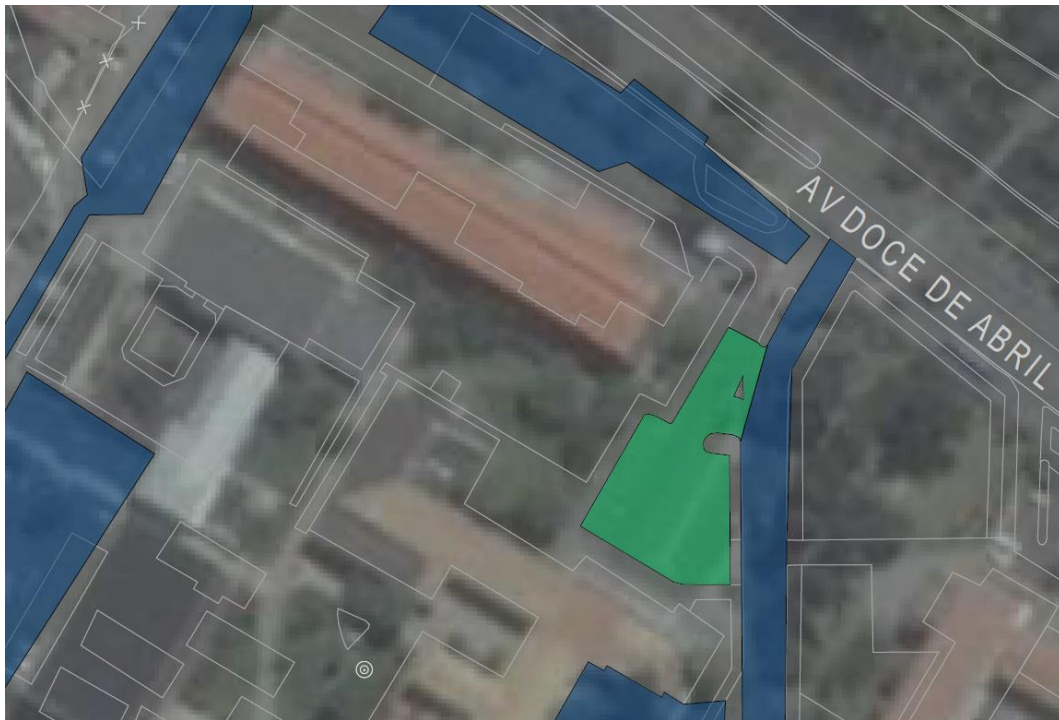
Figura 51. Parqueadero - Auditorio Principal.

FALLA	SEVERIDAD	MAGNITUD	UNIDAD	TRATAMIENTO	COSTO UNITARIO	COSTO TOTAL
Exudación	MEDIA	6,60	m ²	Agregados y cilindrado	0,08	0,53
Exudación	ALTA	2,85	m ²	Agregados y cilindrado	0,11	0,31
Pulimiento de agregados	MEDIA	3,00	m ²	Tratamiento superficial	2,60	7,80
Huecos	MEDIA	2,00	c/hueco	Parcheo	2,28	4,56
Grietas parabólicas	BAJA	0,78	m ²	Parcheo	10,20	7,96
Interperismo	MEDIA	9,86	m ²	Tratamiento superficial	2,60	25,64
					TOTAL =	46,79

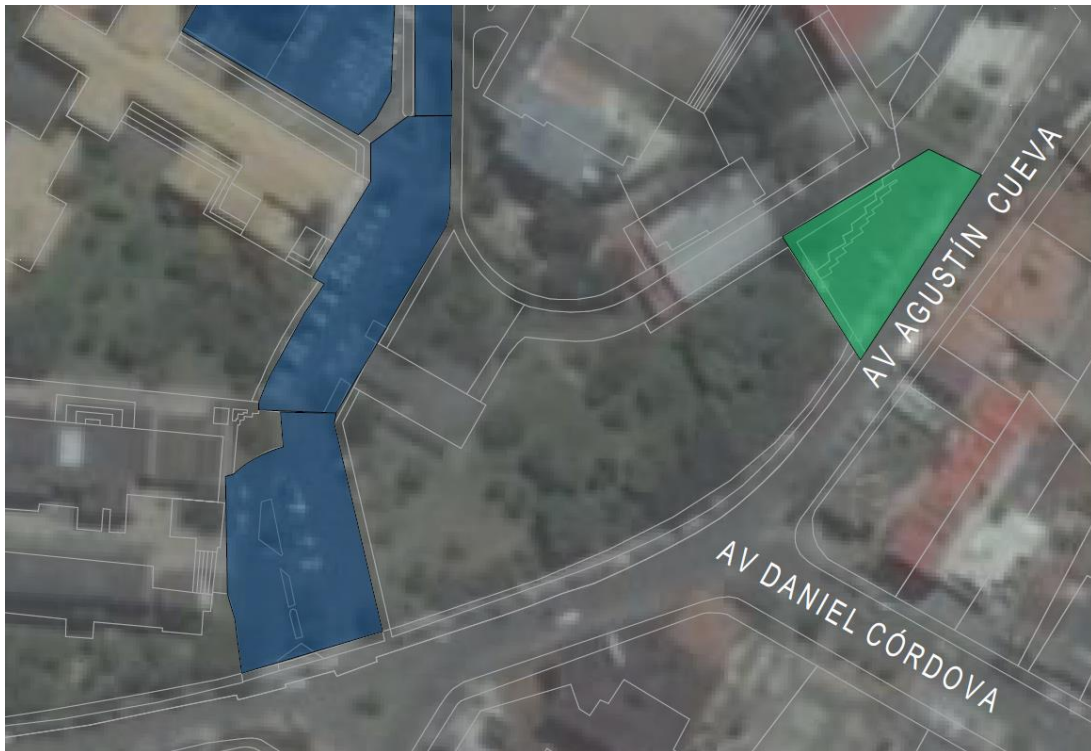
Figura 54. Parquadero - Comisariato.

FALLA	SEVERIDAD	MAGNITUD	UNIDAD	TRATAMIENTO	COSTO UNITARIO	COSTO TOTAL
Grieta de borde	BAJA	83,53	m	Sellado de grietas	1,93	161,21
Grieta longitudinal y transversal	BAJA	37,70	m	Sellado de grietas	1,93	72,76
Parcheo y acometidas de servicios públicos	MEDIA	1,96	m ²	Sustitución del parche	15,34	30,07
Huecos	MEDIA	1,00	c/hueco	Parcheo	2,28	2,28
Interperismo	MEDIA	9,37	m ²	Tratamiento superficial	2,60	24,36
Interperismo	ALTA	5,52	m ²	Tratamiento superficial	3,00	16,56
					TOTAL =	307,24

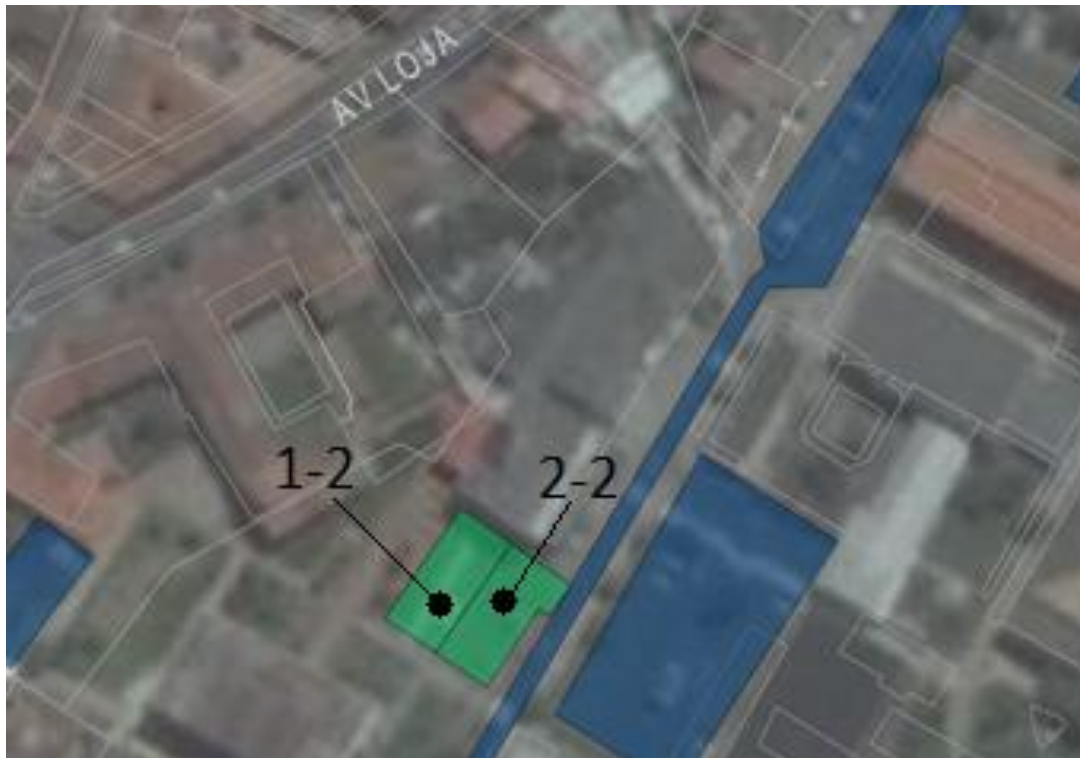
Figura 57. Parqueadero - Economía 1.

FALLA	SEVERIDAD	MAGNITUD	UNIDAD	TRATAMIENTO	COSTO UNITARIO	COSTO TOTAL
Grieta longitudinal y transversal	BAJA	5,80	m	Sellado de grietas	1,93	11,19
Grieta longitudinal y transversal	MEDIA	7,70	m	Sellado de grietas	2,88	22,18
Interperismo	BAJA	26,00	m ²	Tratamiento superficial	2,30	59,80
Desmoronamiento	MEDIA	26,00	m ²	Tratamiento superficial	2,60	67,60
					TOTAL =	160,77

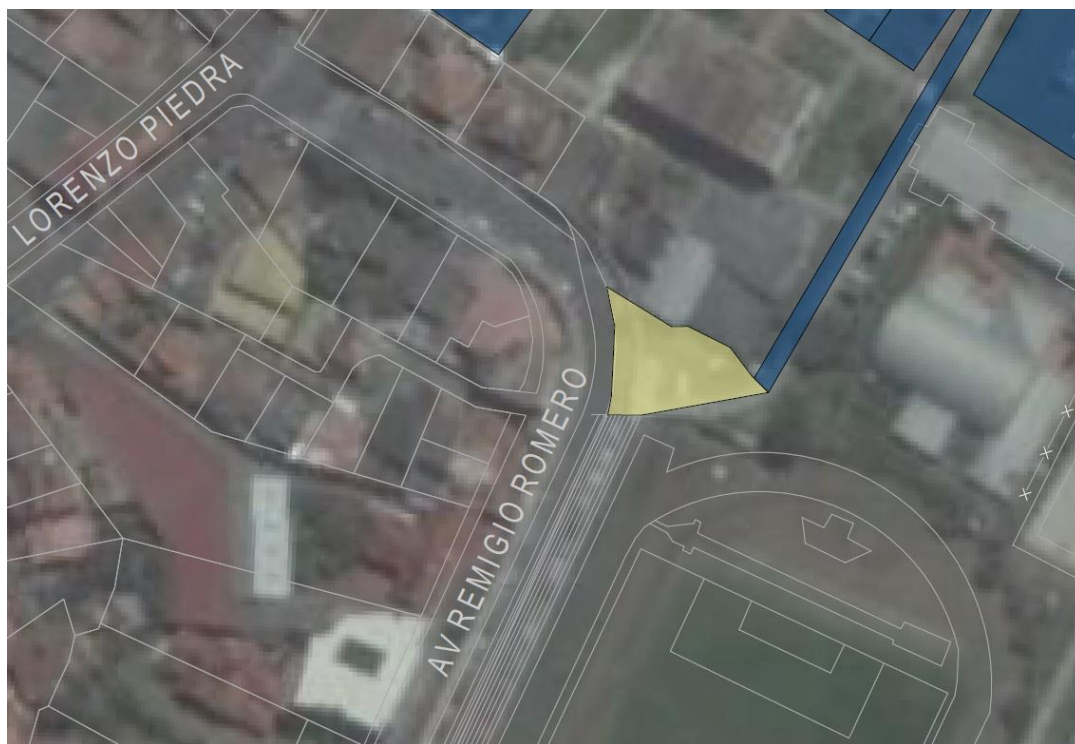
Figura 62. Parqueadero - Economía 2.

FALLA	SEVERIDAD	MAGNITUD	UNIDAD	TRATAMIENTO	COSTO UNITARIO	COSTO TOTAL
Grieta longitudinal y transversal	BAJA	26,10	m	Sellado de grietas	1,93	50,37
Pulimiento de agregados	MEDIA	15,60	m ²	Tratamiento superficial	2,60	40,56
Desmoronamiento	MEDIA	52,00	m ²	Tratamiento superficial	2,60	135,20
					TOTAL =	226,13

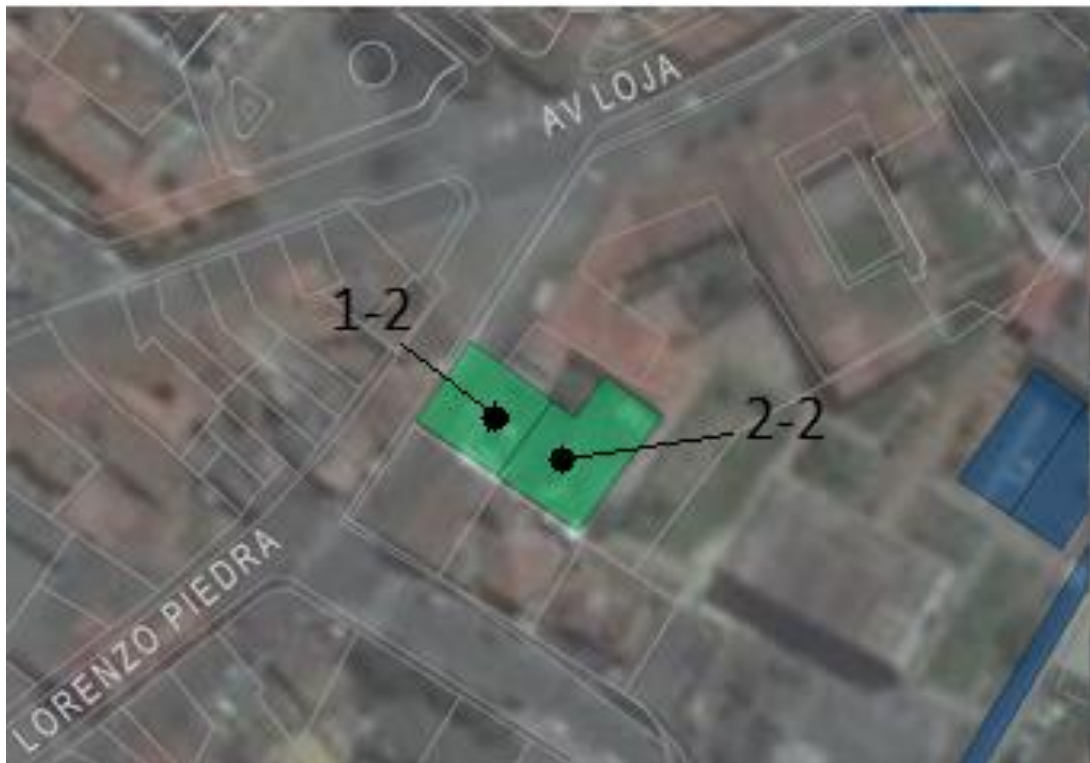
Figura 65. Parqueadero - Economía 3.

FALLA	SEVERIDAD	MAGNITUD	UNIDAD	TRATAMIENTO	COSTO UNITARIO	COSTO TOTAL
Grieta de reflexión de junta	BAJA	2,70	m	Sellado de grietas	1,93	5,21
Desmoronamiento	MEDIA	5,88	m ²	Tratamiento superficial	2,60	15,29
					TOTAL =	20,50

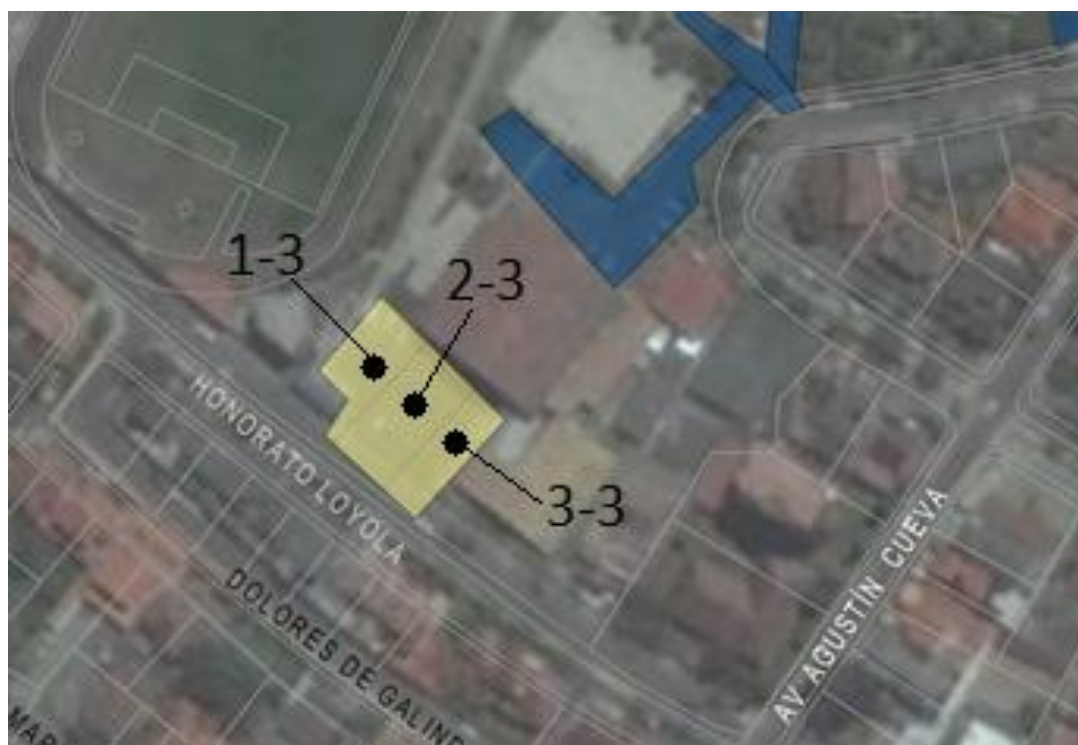
Figura 70. Parqueadero - Educación Física.

FALLA	SEVERIDAD	MAGNITUD	UNIDAD	TRATAMIENTO	COSTO UNITARIO	COSTO TOTAL
Desmoronamiento	MEDIA	299,60	m ²	Tratamiento superficial	2,60	778,96
TOTAL =						778,96

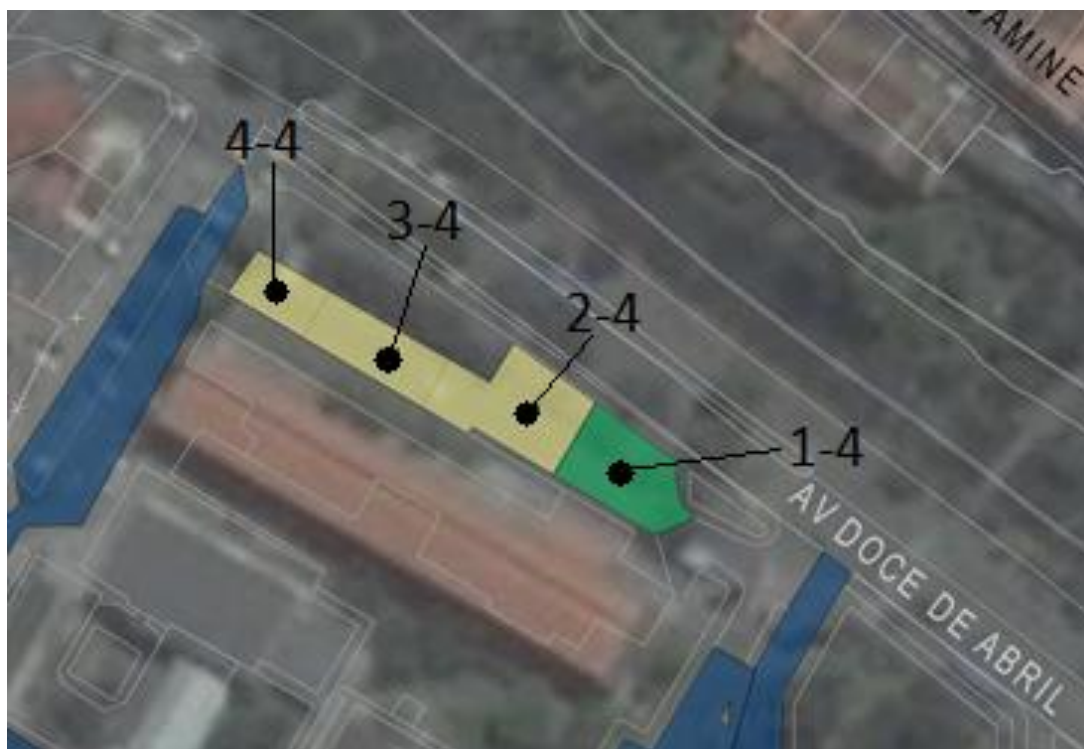
Figura 77. Parqueadero - Filosofía.

FALLA	SEVERIDAD	MAGNITUD	UNIDAD	TRATAMIENTO	COSTO UNITARIO	COSTO TOTAL
Exudación	MEDIA	9,98	m ²	Agregados y cilindrado	0,08	0,80
Abultamiento y hundimiento	MEDIA	0,30	m	Fresado	0,41	0,12
Desmoronamiento	MEDIA	46,80	m ²	Tratamiento superficial	2,6	121,68
					TOTAL =	122,60

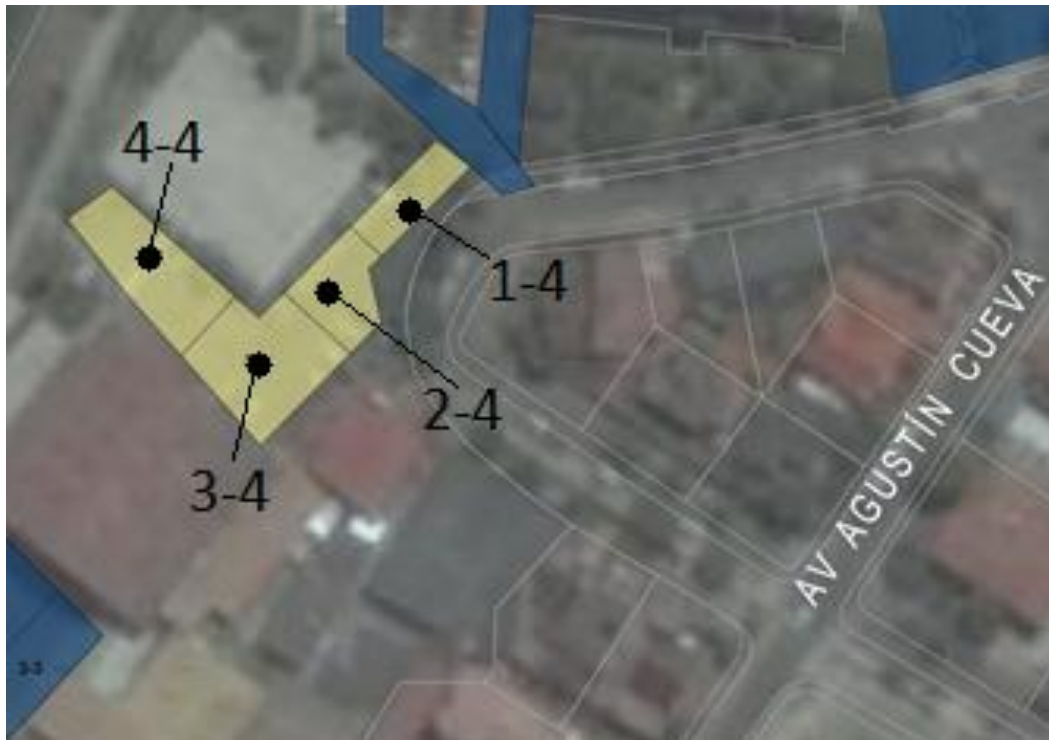
Figura 86. Parqueadero - Guardería / Coliseo.

FALLA	SEVERIDAD	MAGNITUD	UNIDAD	TRATAMIENTO	COSTO UNITARIO	COSTO TOTAL
Desmoronamiento	MEDIA	158,02	m ²	Tratamiento superficial	2,6	410,85
					TOTAL =	410,85

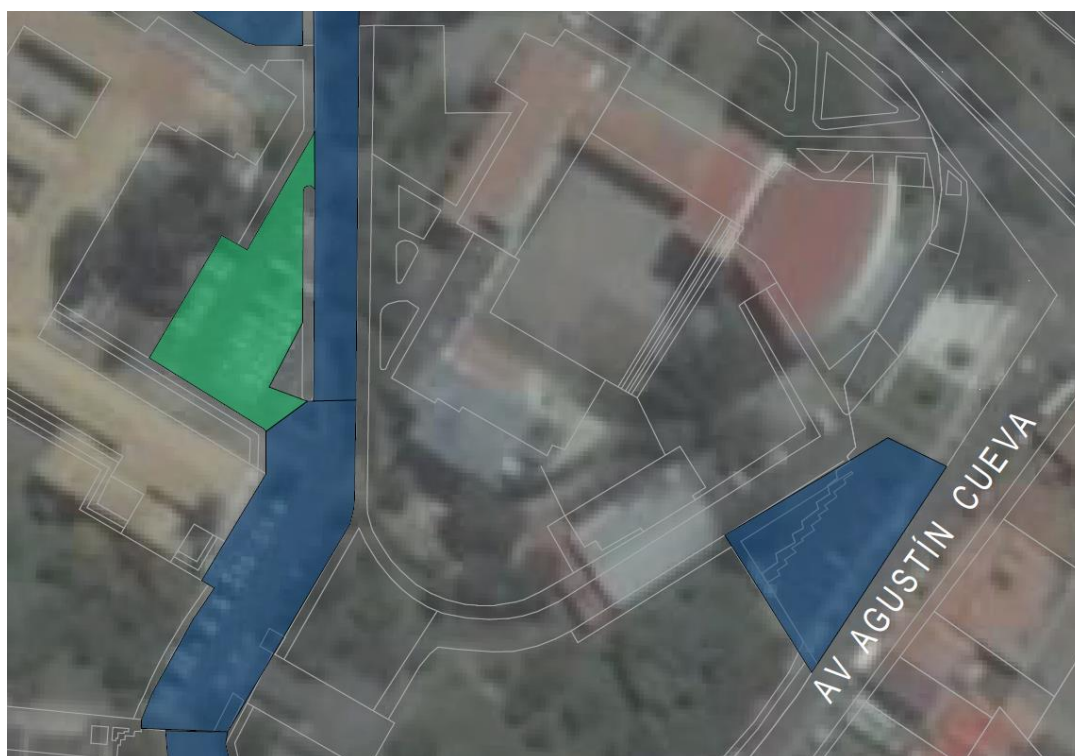
Figura 95. Parqueadero - Ingeniería 1.

FALLA	SEVERIDAD	MAGNITUD	UNIDAD	TRATAMIENTO	COSTO UNITARIO	COSTO TOTAL
Exudación	MEDIA	0,27	m ²	Agregados y cilindrado	0,08	0,02
Grieta longitudinal y transversal	BAJA	43,71	m	Sellado de grietas	1,93	84,36
Pulimiento de agregados	MEDIA	14,36	m ²	Tratamiento superficial	2,60	37,34
Huecos	MEDIA	2	c/hueco	Parcheo	2,28	4,56
Grietas parabólicas	BAJA	0,17	m ²	Parcheo	10,20	1,73
Interperismo	MEDIA	43,79	m ²	Tratamiento superficial	2,60	113,85
					TOTAL =	241,87

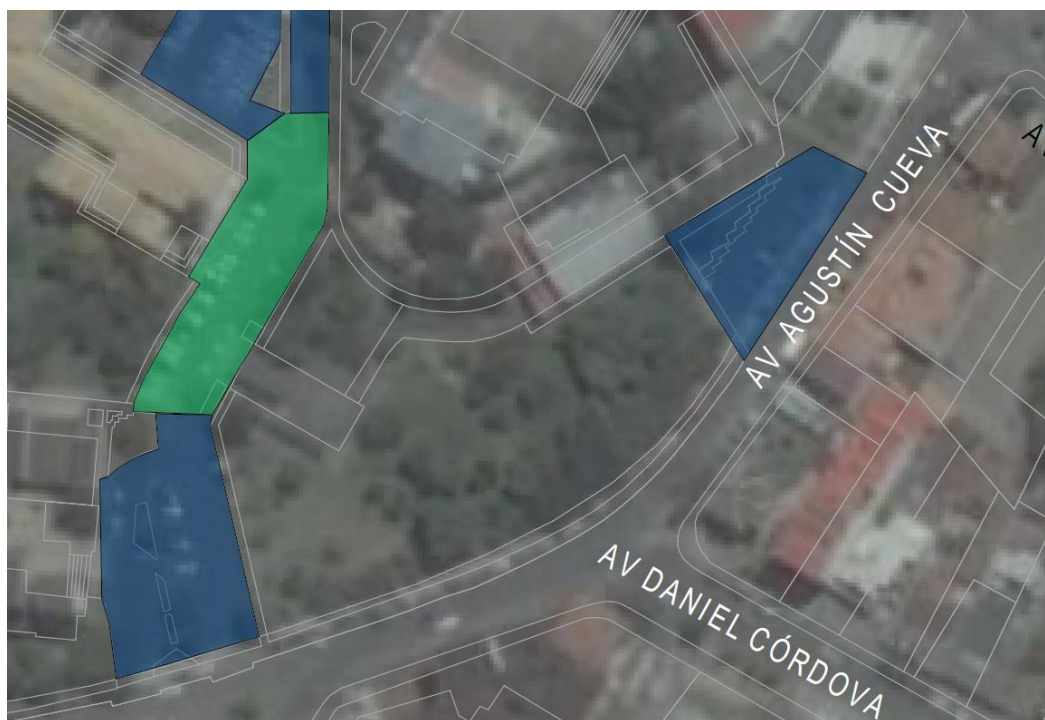
Figura 98. Parquedero - Ingeniería 2.

FALLA	SEVERIDAD	MAGNITUD	UNIDAD	TRATAMIENTO	COSTO UNITARIO	COSTO TOTAL
Exudación	MEDIA	8,10	m ²	Agregados y cilindrado	0,08	0,65
Grietas longitudinal y transversal	BAJA	47,35	m	Sellado de grietas	1,93	91,39
Parcheo y acometidas de servicios públicos	MEDIA	2,07	m ²	Sustitución del parche	15,34	31,75
Interperismo	MEDIA	6,39	m ²	Tratamiento superficial	2,6	16,61
					TOTAL =	140,40

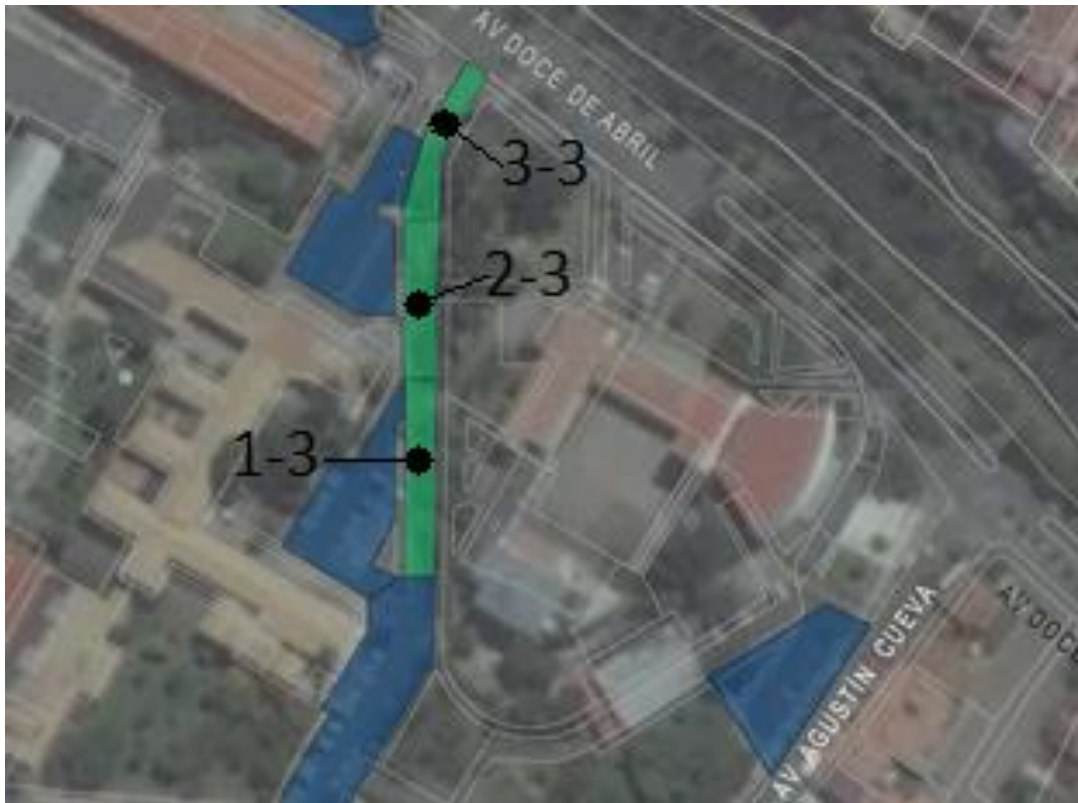
Figura 111. Vía - Ingeniería.

FALLA	SEVERIDAD	MAGNITUD	UNIDAD	TRATAMIENTO	COSTO UNITARIO	COSTO TOTAL
Exudación	MEDIA	0,21	m ²	Agregados y cilindrado	0,08	0,02
Interperismo	BAJA	4,56	m ²	Tratamiento superficial	2,3	10,49
					TOTAL =	10,50
